Patlayıcı Atmosferlerde Kullanılan Elektrikli Olmayan Donanım EN 80079-36;EN 80079-37

Elektrikli Olmayan Donanım Standartları

EN 80079-36 Standardının Kapsamı

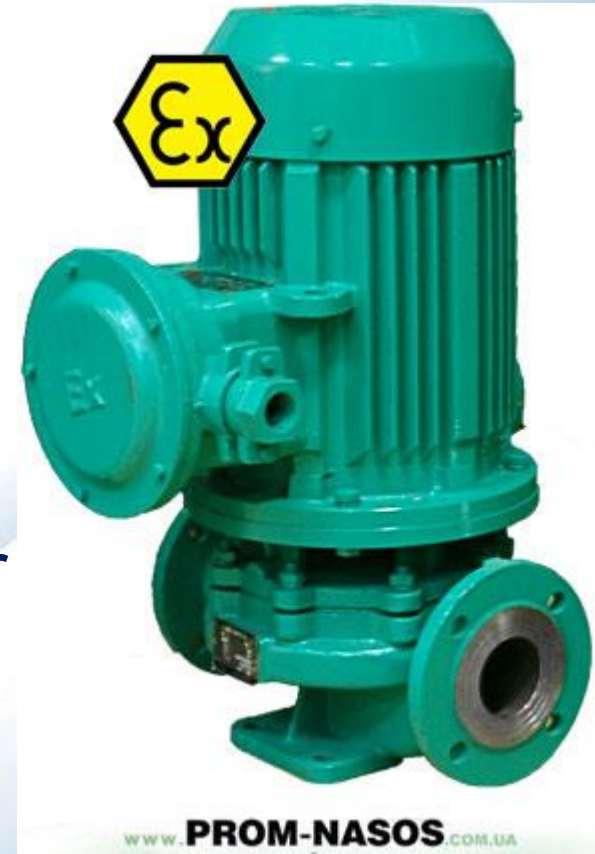
Elektrikli Olmayan Donanım Örnekleri

- Kaplinler, Redüktörler
- Pompalar
- Dişli Sistemleri
- Frenler
- Hidrolik and Pnömatic sistemler
- Bir makine, fan, motor, kompresör ve bunların meydana getirdiği kombine sistemler...
